پروژه ی طرح مرمتی خانه ی پروین اعتصامی

فهرست:

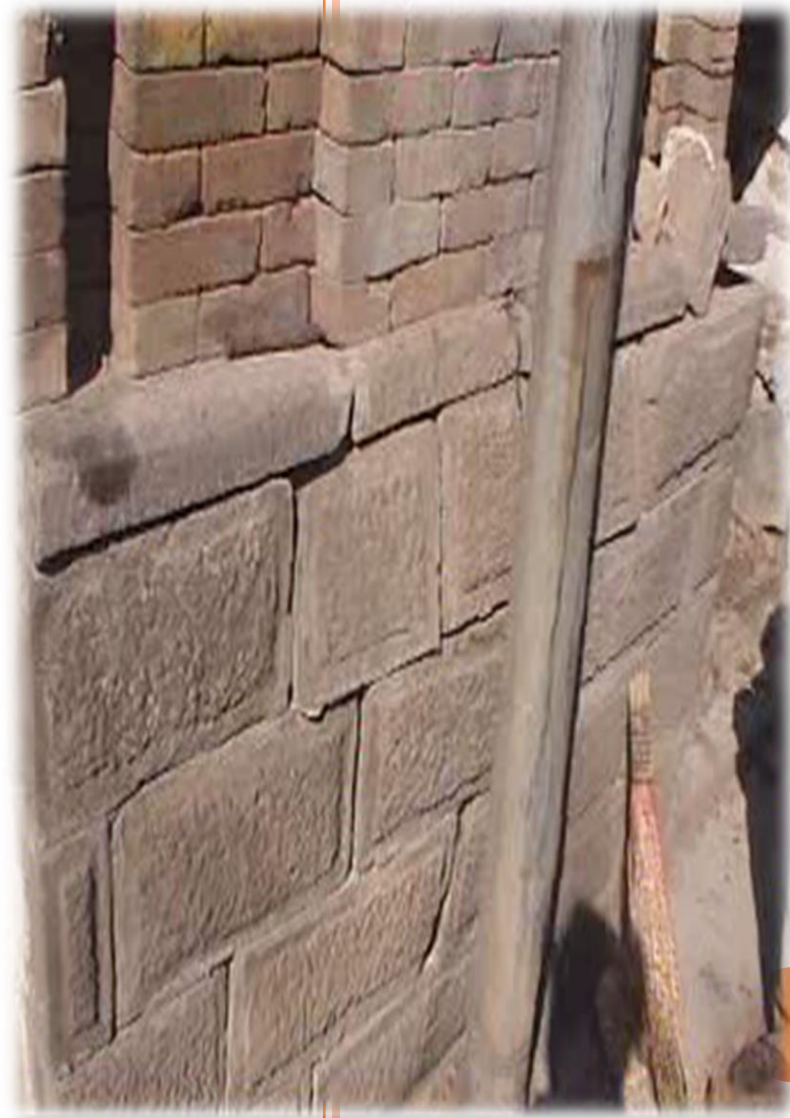
برای جلوگیری از خارج شدن سنگ
ازاره در دیواره های خارجی (نمای
خارجی) خانه ی پروین اعتصامی از
شمع کوبی و تزریق ملات بین سنگ ها
استفاده کرده اند.

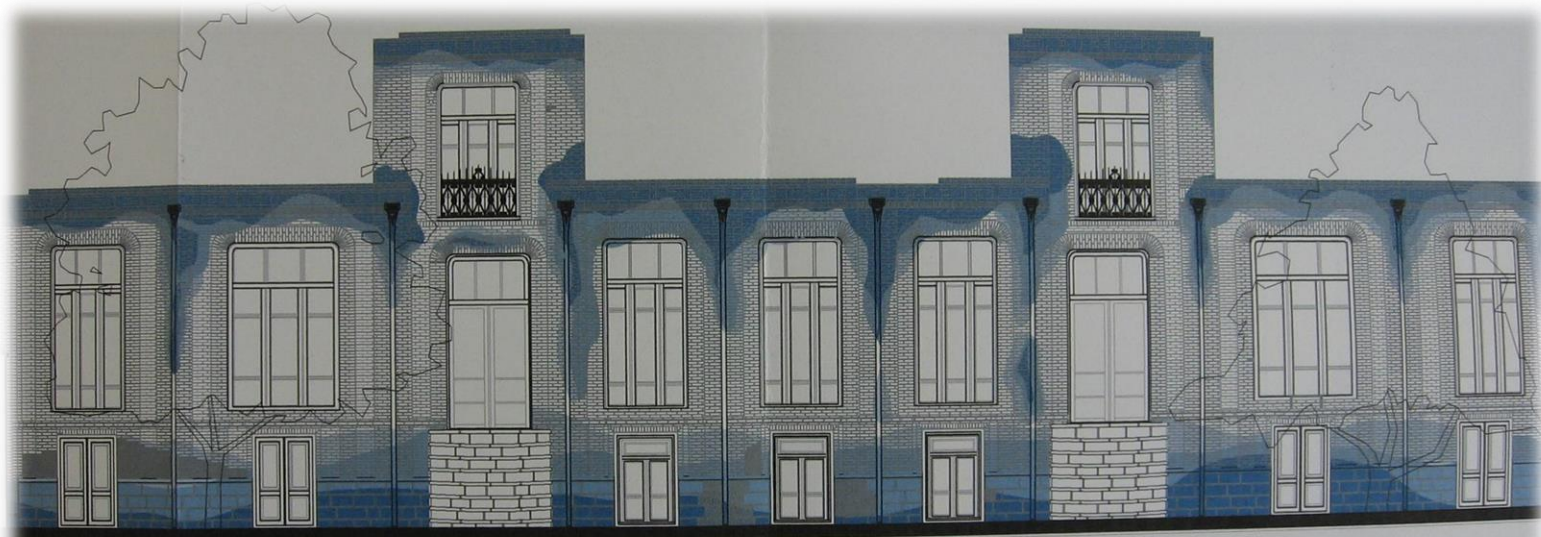
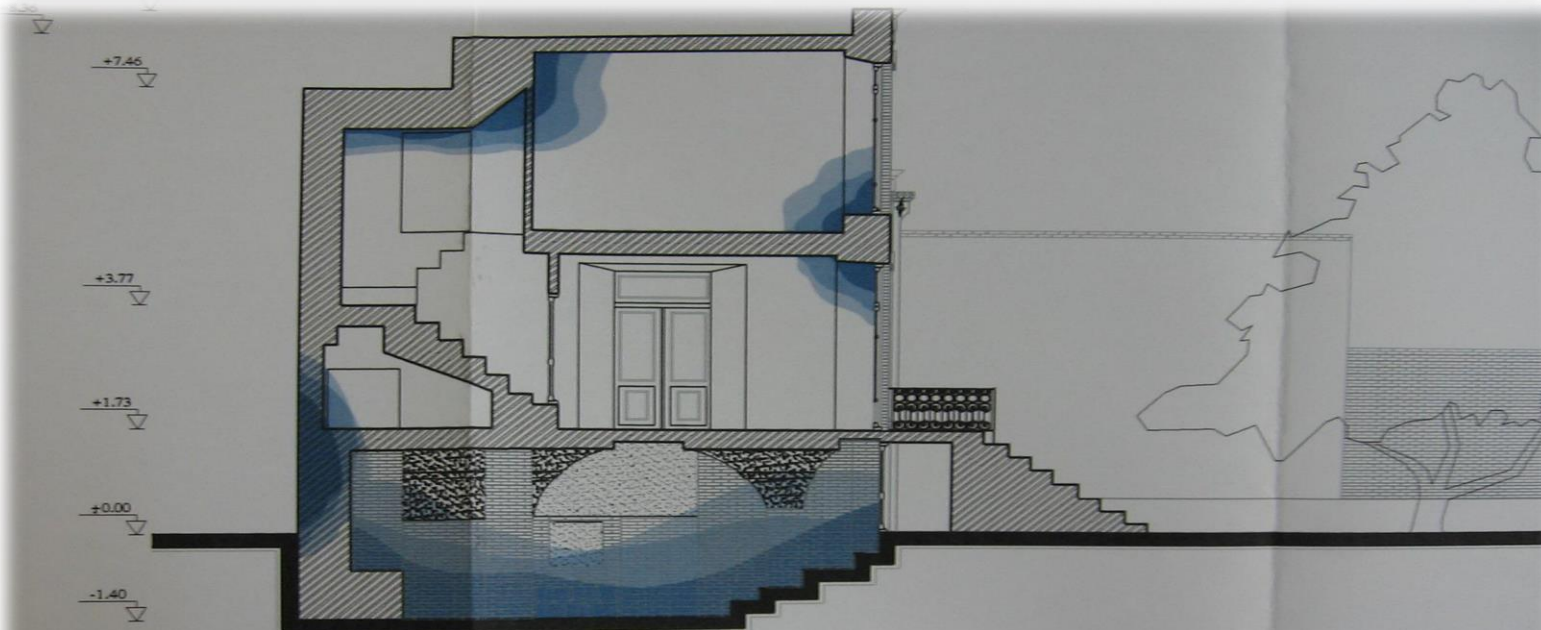
آسیب‌های رطوبتی :

رطوبت ،پوسیدگی مصالح ، خرابی سقف و ترک روی یوارها و کف از جمله آسیب های موجود در طنابی می باشد.

از بین رفتن عایق کاری پشت بام و پوسیده شدن تیر و تیرچه های چوبی سقف که رطوبت آن نزول یاست.

برای تعمیر سقف ، کل سقف را از بین بردند یعنی شروع به خراب کردن سقف کردند دوباره سازی کردند.

این بار از تیر های چوبی که جنس چوب آن از درخت کاج است استفاده کردند و سر چوبها را با استفاده از مازوت سوخته (گازوئیل سوخته) در برابر رطوبت و مریانه مقاومسازی کردند و نزدیک به 60 درصد به آن شیب دادند و نزدیک 90 درصد به آن ارتفاع دادند.

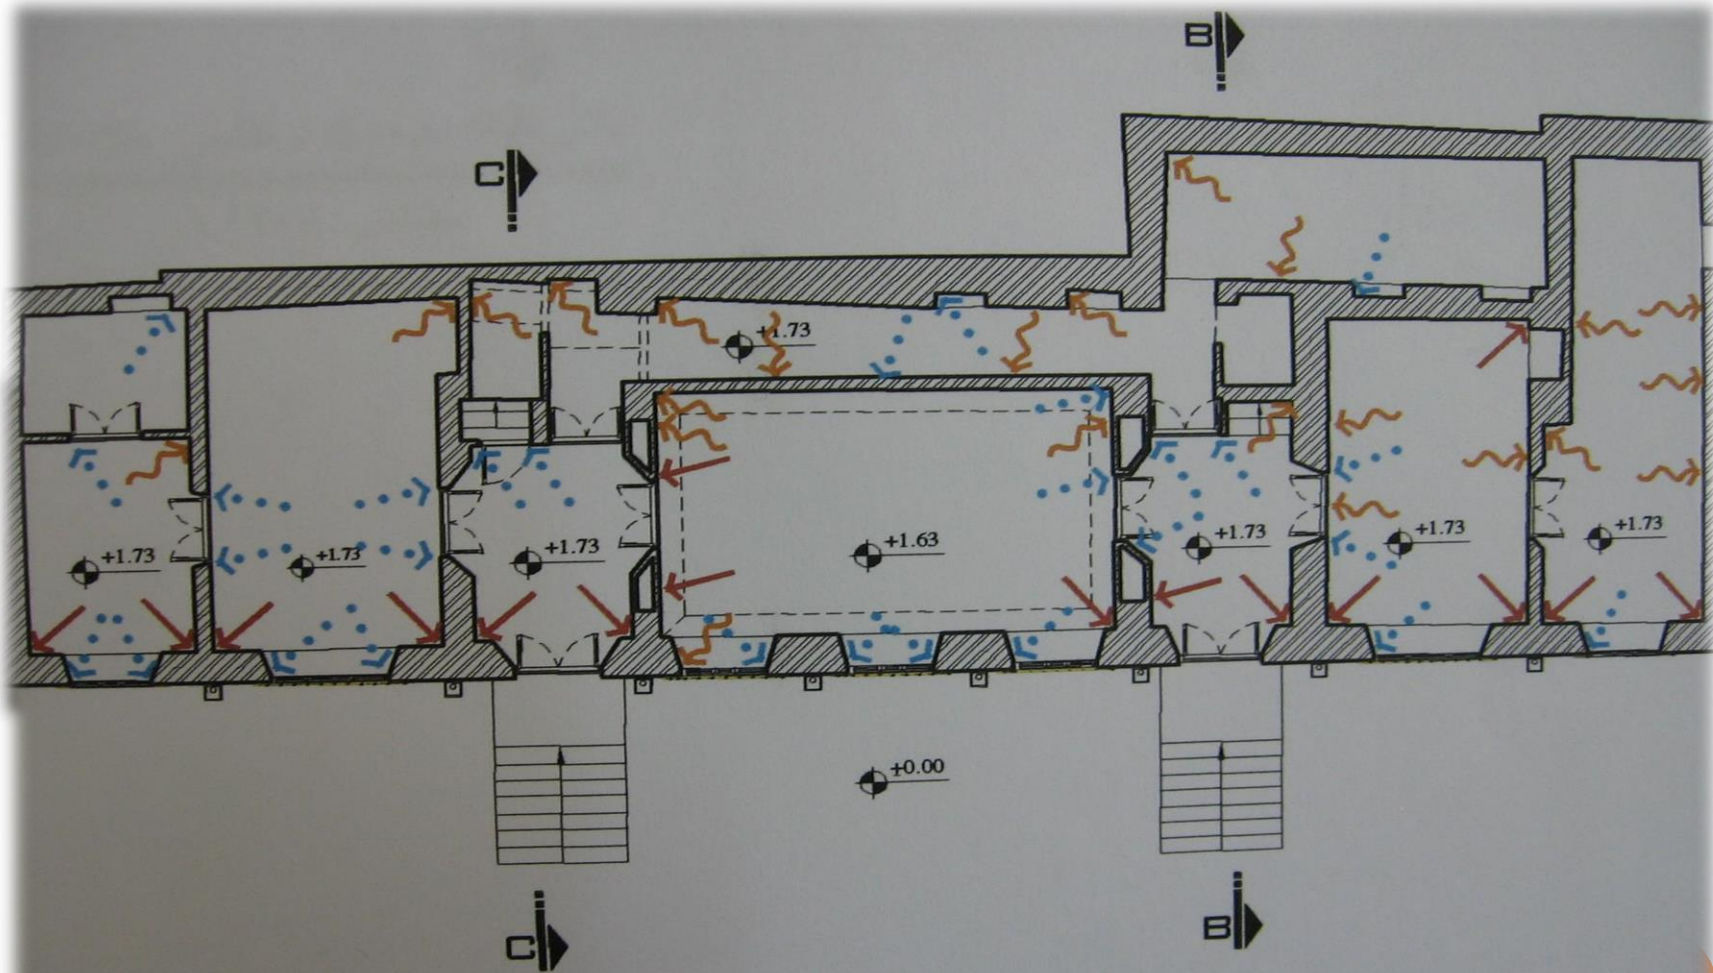
پلان طبقه اول (کد ارتفاعی ۲/۲۰+)

ترک :

به دلیل حذف و الحاقیات بی جا و بدون توجه به عملکرد بنا باعث به وجود آمدن آسیبهای متعدد از قبیل ترکهایی در در تقاطع دیوارها (عدم هشتگیری دیوارها با هم) ، ترک در نعل در گاهها ، ترک در اطراف ستونهای داخل دیوار و ... انواع ترکها شامل ترکهای عمیق ، نیمه عمیق ، می باشد.
